## التصدعات والتشققات في قلعة الكرك

لقد قمنا في مركز الجسر العربي للدراسات والاستشارات الهندسيه وبطلب من دائره الاثار العامه باجراء مجموعة من الدراسات وذلك من اجل دراسة التصدعات والتشققات داخل قلعة الكرك وتحديددا المنطقة الشماليه الغربيه ،حيث تم اجراء الدراسات التاليه:

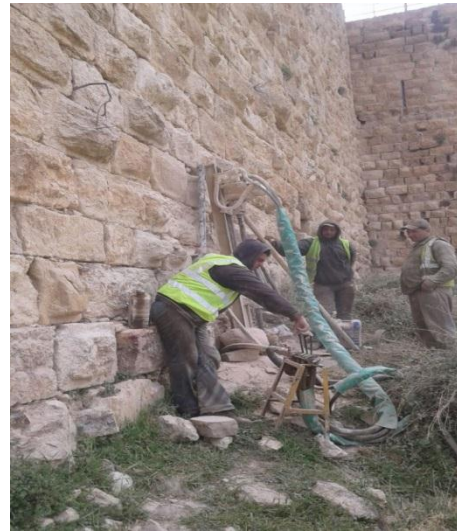
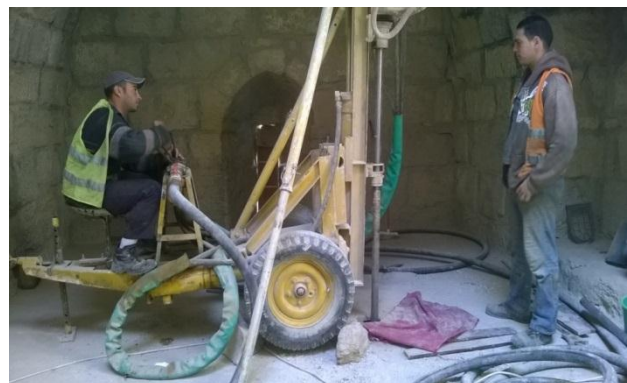
تضمن العمل حفر 14 بئر سبري (Boreholes) و 3 حفر تجريبية (Test Pits) داخل اسوار القلعة وخارجها موزعة في القاعة الناصرية والمسرح وبجانب الجدار الخارجي الغربي للقلعة واخذت العينات من خلالها لاجراء الفحوصات المخبرية .

كان من الصعوبة وصول معدات الحفر (الحفاره ) الى داخل القلعه وتحديد منطقة المسرح والصاله حيث تم ايجاد حفاره مناسبه يمكن نقلها وتثبيتها والوصول للمكان المحدد للحفر ، وتم اعاده فتح الطريق الخلفي للقلعه لوصول معدات الحفر الاخرى (كمبريسر ضغط عالي) .

حيث ظهر من خلال عمليه الحفر (الابار السبرية الاستكشافية) وكذلك العينات اللبيه التي تم استخراجها من خلال عمليه حفر الابار الداخليه والخارجيه اظهرت بوضوح ما يوجد اسفل الصاله والمسرح وكذلك الجدار الخارجي للقلعه من تراكيب جيولوجيه ومواد حيث ظهرت مواد الطمم المختلفه والتي كانت تحتوي على حجاره باحجام مختلفه مخلوطه مع مواد طينييه سلتيه وبعد ذلك ظهور طبقات من الحور والحور الطيني المشبعه بالماء وايضا الحجر الجيري الرطب.

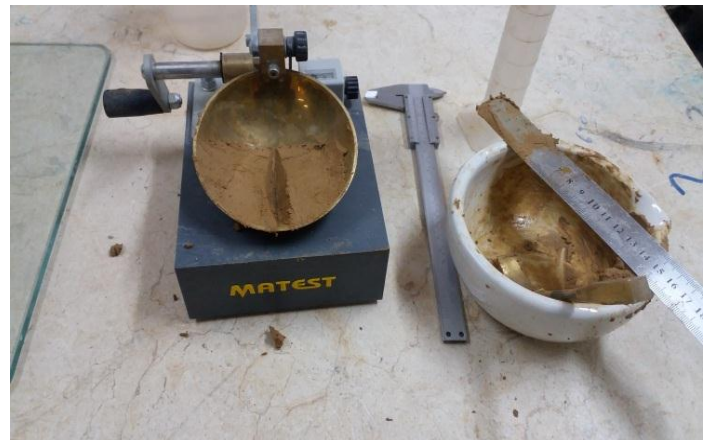
بعد جمع العينات من اعمال حفر الابار السبرية تم عمل بعض الفحوصات المخبرية للتربة و تضمنت الفحوصات ما يلي:

- 1- المحتوى المائي للتربة (Moisture Content).
- 2- تحديد قوام التربة (Atterberg Limits).
- 3- الوزن النوعي للتربة (Specific Gravity).
- 4- تجربة الهيدروميتر (Hydrometer Test).
- 5- تجربة الضغط الغير محصور (Unconfined Compressive Strength).
- 6- تجربة القص المباشر للتربة (Direct Shear Test).
- 7- تجربة الانضغاطية للتربة (Consolidation Test).

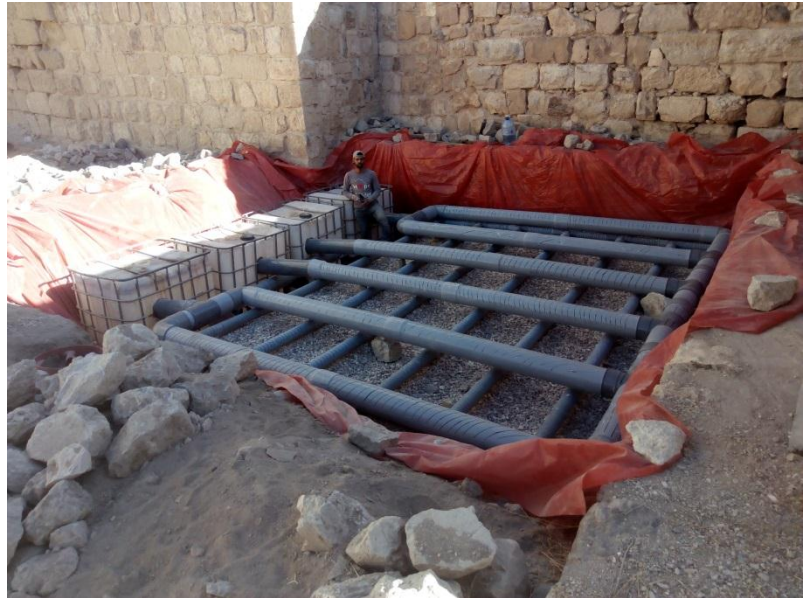
منطقة و نظام التصريف المقترح في قلعة الكرك

1- عمل نظام تصريف لمياه الامطار مناسب و تصريفها خارج القلعة و منعها من التغلغل الى اعماق التربة و وصولها للاساسات و يبين المخطط التالي آلية التصريف و المنطقة المراد تصريف مياه الامطار فيها.
